**ΔΗΜΟΤΙΚΟ ΛΙΜΕΝΙΚΟ ΤΑΜΕΙΟ  
ΣΚΟΠΕΛΟΥ**

**ΜΕΛΕΤΗ ΑΠΟΚΑΤΑΣΤΑΣΗΣ  
ΕΙΣΟΔΟΥ ΕΠΙΒΑΤΙΚΟΥ ΚΑΙ ΕΜΠΟΡΙΚΟΥ  
ΛΙΜΕΝΟΣ ΣΚΟΠΕΛΟΥ**

**ΤΕΧΝΙΚΗ ΕΚΘΕΣΗ**

**ΙΟΥΝΙΟΣ 2017**

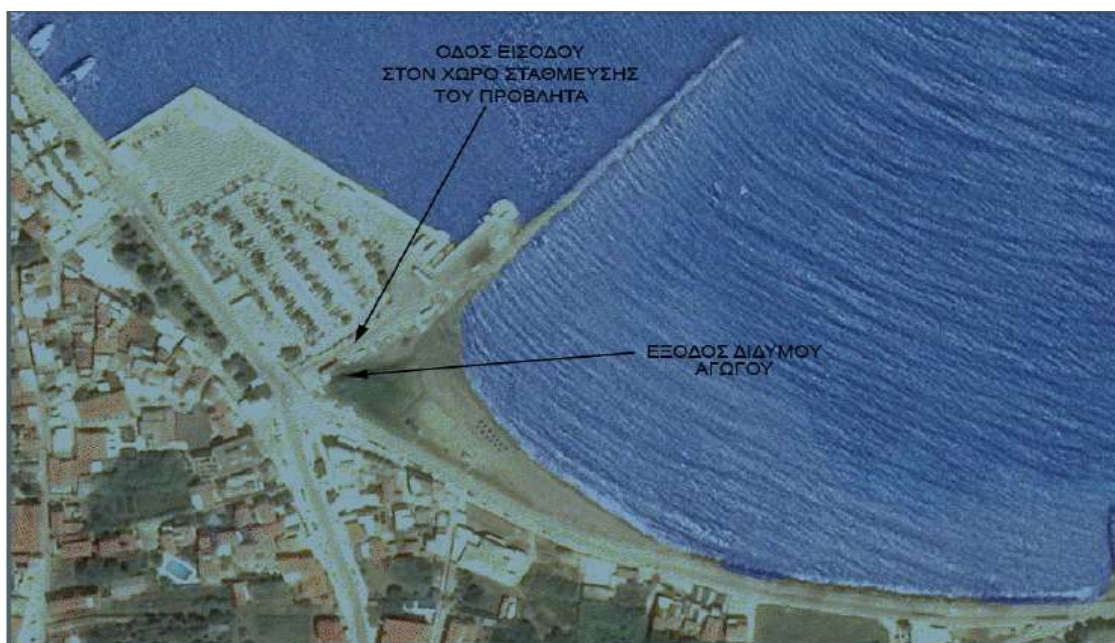
**ΣΚΙΤΣΟ Νο 1**

Στο ΝΔ άκρο του προβλήτα υποδοχής των Ε/Γ-Ο/Γ πλοίων της γραμμής βρίσκεται η πύλη εισόδου στον χώρο στάθμευσης του λιμένα (βλ. Σκίτσο Νο 1), η οποία με την σειρά της γειτονεύει με την έξοδο στην θάλασσα ενός δίδυμου αποχετευτικού αγωγού εξωτερικών διαστάσεων 6,50Χ1,60 m.

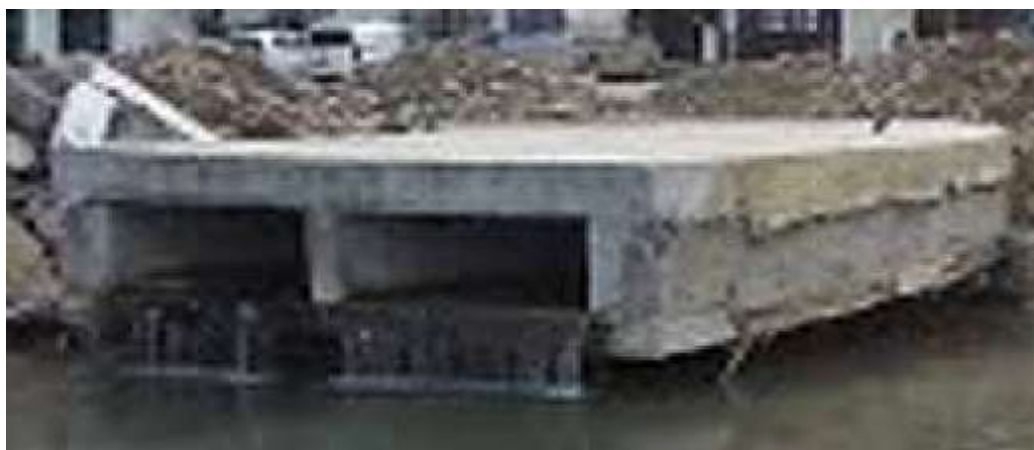
**ΣΚΙΤΣΟ Νο 2**

Ο αγωγός βρίσκεται σχεδόν σε επαφή με την ΜΣΘ (Μέση Στάθμη Θάλασσας), ο δε κάτω πυθμένας ροής του βρίσκεται στην στάθμη +0,64 ΜΣΘ, όπως αυτή μετρήθηκε από τον Αγρ./Τοπογράφο Χρυσόστομο Αποστόλου αμέσως μετά την θεομηνία (βλ. Φωτ. Νο1).

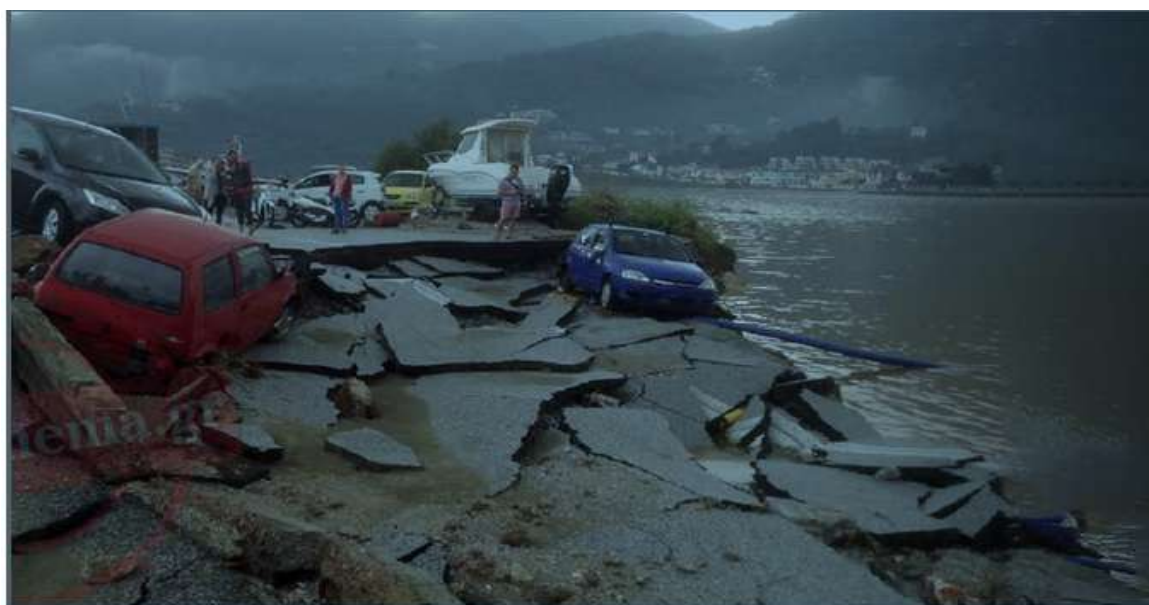
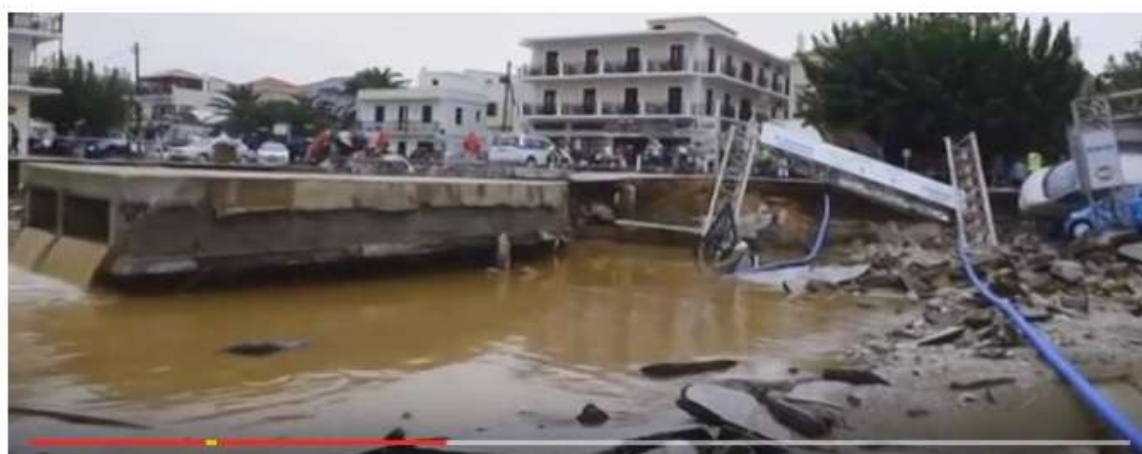
**Φωτ. Νο2 & Νο3 (ΒΔ του αγωγού)**

Η ζημιά που προκάλεσε η ισχυρή νεροποντή ήταν η δημιουργία ορμητικού υδάτινου ρεύματος προς την παραλία, με αποτέλεσμα την αποκάλυψη του αγωγού, μετά από εκτεταμένη διάβρωση των κατασκευών και επιχώσεων ένθεν και ένθεν αυτού. Η οδός πρόσβασης στον χώρο στάθμευσης του λιμένα υποχώρησε ολοσχερώς. Οι παρακάτω εικόνες δείχνουν το μέγεθος της καταστροφής (βλ. Φωτ. Νο2 & Νο3).

Επομένως άμεση προτεραιότητα είναι η εξασφάλιση της επίχωσης των περιοχών που διαβρώθηκαν και η ανακατασκευή του δρόμου προσέγγισης στους χώρους στάθμευσης παρά τον αγωγό ομβρίων.

Η αμεσότερη και απλούστερη μέθοδος εγκλωβισμού των πρανών είναι η κατασκευή πασσαλότοιχου κατά μήκος της κατεστραμμένης επίχωσης και κατά μήκος του μετώπου του αγωγού. Επίσης για την ομαλή μελλοντική ροή τυχόν ισχυρών ρευμάτων παρόμοιων με αυτά της θεομηνία της 23.09.2015, και την εξασφάλιση του αγωγού από περαιτέρω υποσκαφές θα πρέπει να ενισχυθεί και η προ του αγωγού θαλάσσια περιοχή με κατάλληλες πλάκες σκυροδέματος (βλ. σχέδιο ΛΙΜ002-3-4).

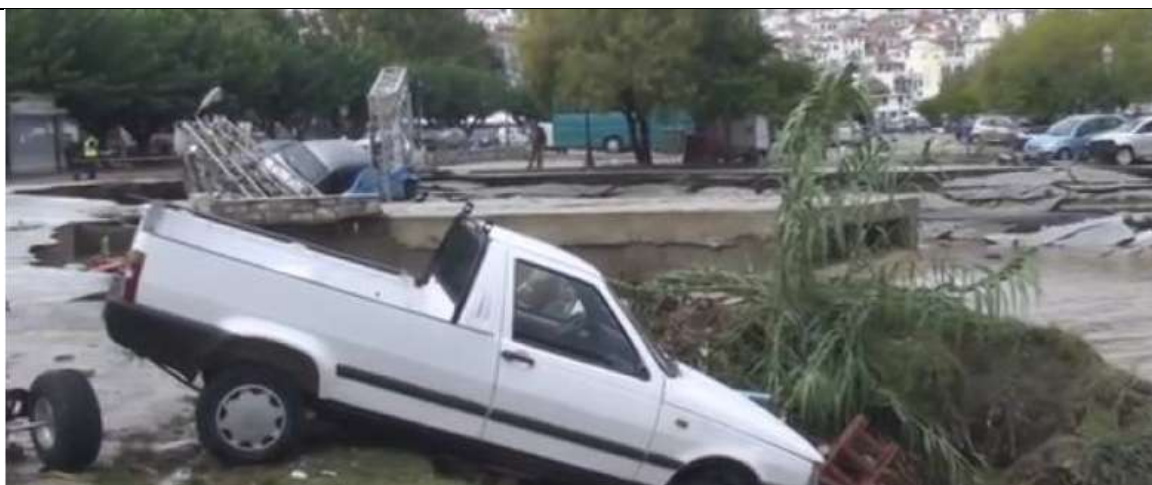
**Φωτ. Νο4 (ΝΑ του αγωγού)**

Επίσης όπως φαίνεται έχει υποσκαφθεί και θεμελίωση του αγωγού σε βάθος. Προς το παρόν αυτός στηρίζεται κατά μήκος του άξονά του σε απροσδιόριστο πλάτος έδρασης.

Επίσης λόγω της εκτεταμένης διάβρωσης της υφιστάμενης θεμελίωσης του αγωγού, η οποία δεν έχει εκτιμηθεί επαρκώς, προτείνεται η ενίσχυση αυτής, στα διάκενα που έχουν εμφανισθεί, με τσιμεντενέσεις για την πλήρωση των κενών αμέσως μετά την έμπηξη των πασσάλων και τον εγκλωβισμό των επιχώσεων.

Όπως προαναφέρθηκε επί έξη περίπου μέτρα, στην εκβολή του προς την θάλασσα, ο δίδυμος αγωγός, ομβρίων έχει υποσκαφεί και η έδρασή του είναι περιορισμένη. Προς αποκατάσταση και εξασφάλιση της έδρασής του θα γίνουν οι παρακάτω εργασίες:

- Αφού ολοκληρωθεί ο πασσαλότοιχος του κρηπιδώματος θα γίνουν οι πρώτες επιχώσεις από θραυστά αδρανή δεξιά και αριστερά του αγωγού με υλικό 3A μέχρι και ύψος 0,30m από την στάθμη έδρασης του αγωγού (στο +0,50m περίπου).
- Κατασκευάζονται δεξιά και αριστερά εναλλάξ από το μέτωπο της θάλασσας προς το εσωτερικό εδαφοπάσσαλοι ( Jet Grouting) ανά 1,50m διατομής Φ40 μήκος L=4,0m με κλίση 10° ως προς την κατακόρυφο προς το εσωτερικό της βάσης έδρασης του αγωγού.
- Γίνονται οι υπόλοιπες επιχώσεις ανά στρώσεις των 0,25m με ταυτόχρονη συμπύκνωση.

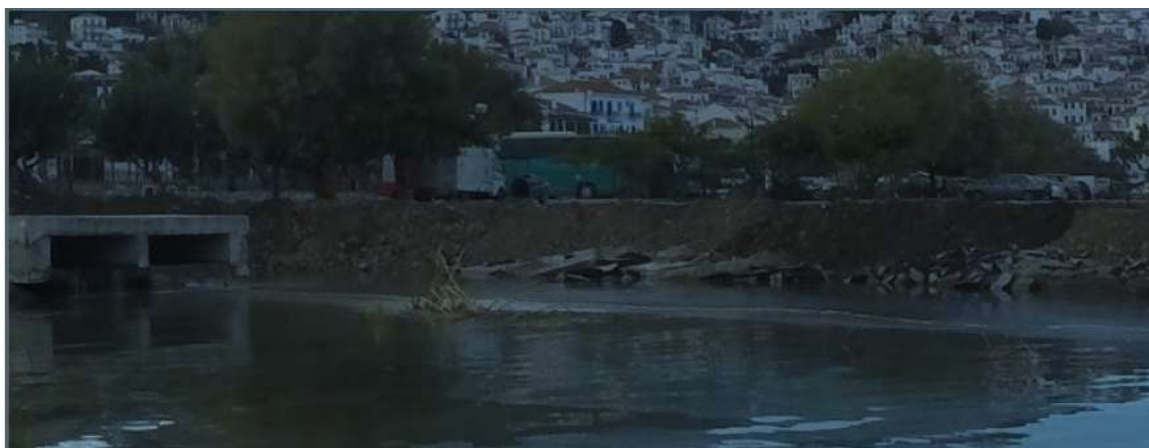
**Φωτ. Νο5 (Γενική άποψη του εκτεθειμένου πρανούς)**

Η διάβρωση αποκάλυψε τα περί τον αγωγό χωμάτινα πρανή (βλ. Φωτ. Νο5) τα οποία βρέθηκαν εκτεθειμένα σε περαιτέρω κίνδυνο κατάρρευσης. Η ΝΑ είσοδος στον χώρο στάθμευσης του λιμένα καταστράφηκε.
